# **REVISIÓN DEL PLAN GENERAL MUNICIPAL DE AGONCILLO (LA RIOJA)**

**FASE: APROBACIÓN INICIAL**

**CATÁLOGO**

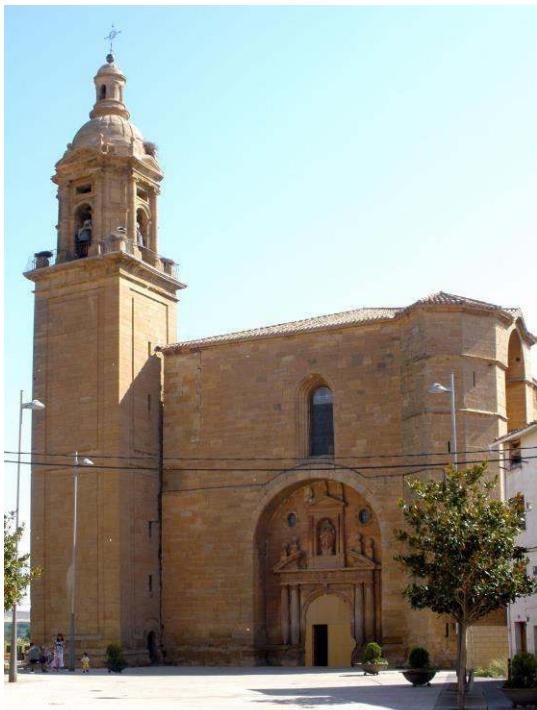
| <p>Construcción en sillería, edificada en diferentes etapas, la esencial en el siglo XVI, la portada en el XVII, las capillas y torre en el XVIII. La Nave de tres tramos - los dos primeros cuadrados y el tercero rectangular- y la cabecera ochavada de tres paños. Cubierta de crucerías estrelladas sobre arcos que apoyan en columnas adosadas o el grupo integrado por tres columnas con capitel imposta. Sacristía al sur del primer tramo. Capillas barrocas con cúpula sobre pechinas. Coro alto a los pies. Portada a los pies, bajo arco de grandes dimensiones ingreso de medio punto, flanqueado por columnas toscanas con entablamento, mostrando una hornacina central la imagen de la Purísima.</p> <p>Orientada al noroeste, torre de tres cuerpos de planta cuadrada los dos inferiores y octogonal el superior, rematado con cúpula y linterna. Sustituye a la torre antigua, que amenazaba ruina, y se contrató su edificación el 13 de junio 1794 con Manuel de Capelástegui y Manuel de Sacona, que introdujeron modificaciones en el proyecto de D. Juan Cruz de Urizar.</p> <p>Posee retablo central, en el presbiterio, es manierista y está formado por banco, cuatro cuerpos y ático, con distribución en cinco calles. Presenta rica imaginería, atribuida el conjunto al taller de Juan de Beogrant, fechándolo en torno al año 1540.</p> <p>Declarada Monumento Histórico-Artístico por Real Decreto 781/1982 de 26 de febrero (BOE 21-4-1982)</p> | | |

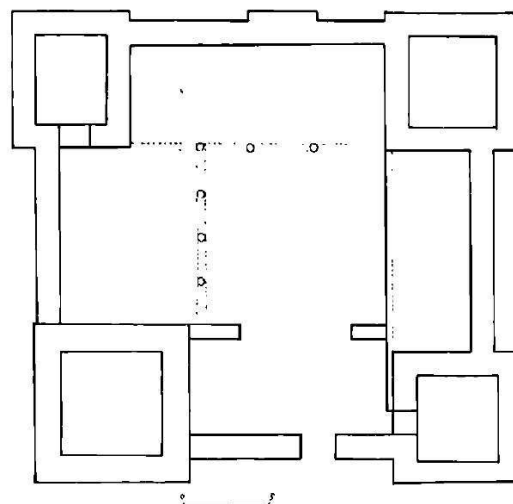
Planta

AGONCILLO: Castillo.

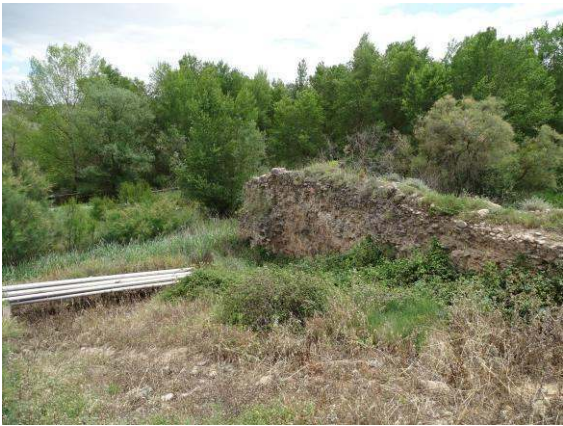
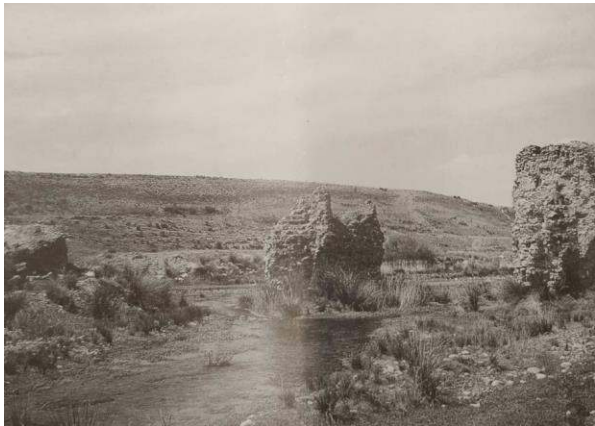
| <p>Restos de un puente de grandes dimensiones consistentes en los núcleos de cinco cepas y los estribos de ambas márgenes, realizados con cantos rodados y argamasa. Su longitud total es de 134 m, la luz libre es de 10,5 a 12 m, el ancho del tablero es de 4 m, el espesor de las pilas es de 4 a 5,5 m, y su altura máxima es de 7,5 m Comenzando por la margen derecha, la quinta cepa conserva dos hiladas de sillares perfectamente es- cuadrados dispuestos a soga, pertenecientes al muro externo y la tercera cepa, el sillar de un salmer del arco. Junto al estribo de la margen izquierda quedan los únicos vestigios de calzada, formada por cantos rodados dispuestos de forma desordenada.</p> <p>Las fuentes documentales estudiadas no dejan lugar a dudas sobre la pertenencia de los restos existentes a la obra del puente ejecutado en el último tercio del siglo XVIII, pese a que se han dado a conocer como romanos. Las noticias sobre la construcción del puente se inician en enero de 1756 cuando la villa de Agoncillo solicitó al Consejo de Castilla licencia para su construcción para servicio del camino real de Zaragoza a Burgos por Calahorra y Logroño. El 17 de diciembre de 1767 se adjudicó su construcción al maestro de obras Francisco Manuel de la Fuente. Las obras comenzaron en 1768. Construido el puente, la riada del 12 de junio de 1771 derribó tres de sus arcos y quebró los otros cinco. Después de varios litigios, las obras de reparación no llegaron a realizarse.</p> <p>Declarado Monumento Histórico-Artístico por Real Decreto 2898/1981 de 19 de octubre (BOE 7-12-1981)</p> | | |

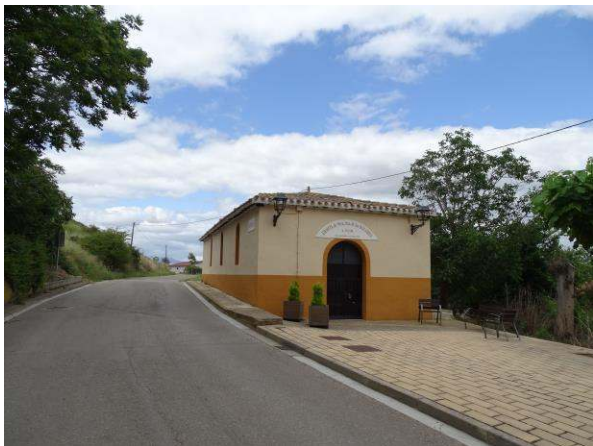
| <p>Vista general</p> | | <p><b>AGONCILLO: Ermita de N.ª S.ª de los Dolores.</b></p> <p>Planta</p> |

| <p>Construcción de nave única rectangular cubierta con cielo raso con portada de medio punto a los pies, reconstruida hacia 1945. Retablitto en el interior de un cuerpo del siglo XVIII e imagen de la titular de tamaño natural de la segunda mitad del XVIII</p> | | |

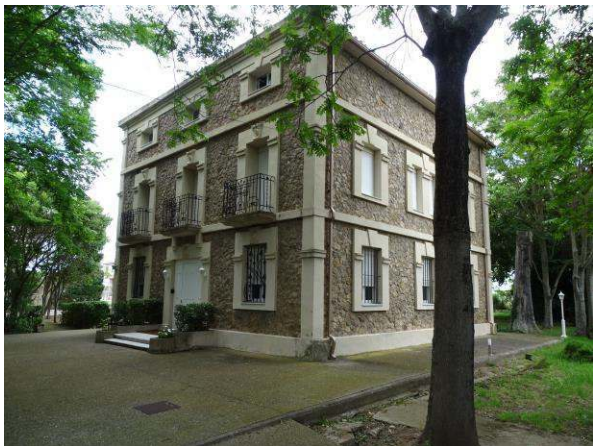
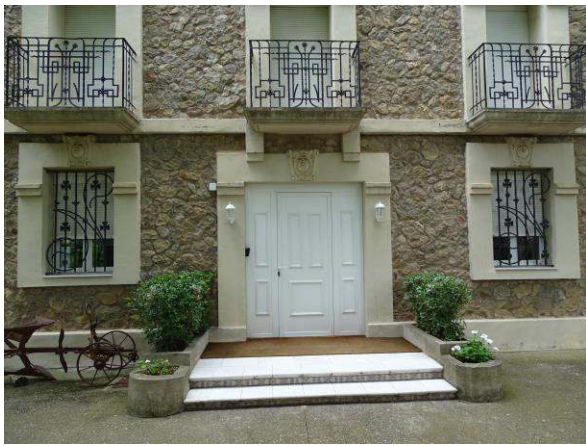
| <p>Edificio de planta cuadrada de 12 metros de lado con planta baja, primera y bajocubierta con huecos de menor dimensión. Construida en 1916. La fachada principal dispone de tres ejes con puerta de acceso en el centro y balcones en la planta primera. Construida en fábrica de mampostería de piedra con esquinas y recercados de huecos con mortero. Cerrajería modernista en balcones de fachada y huecos de planta baja. Cubierta a cuatro aguas. En la actualidad se destina a alojamiento vacacional con la denominación de "Villa Merenciana"</p> | | |

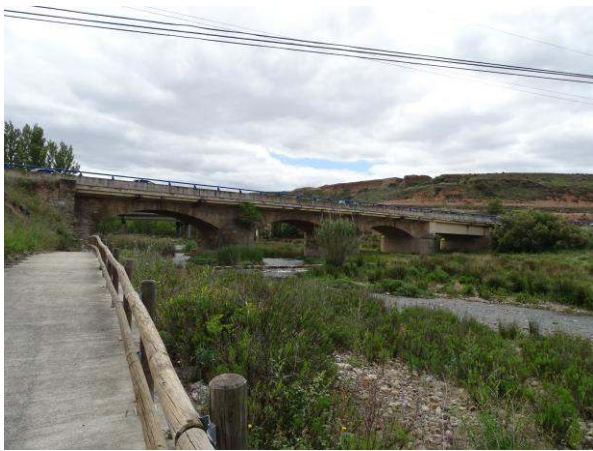
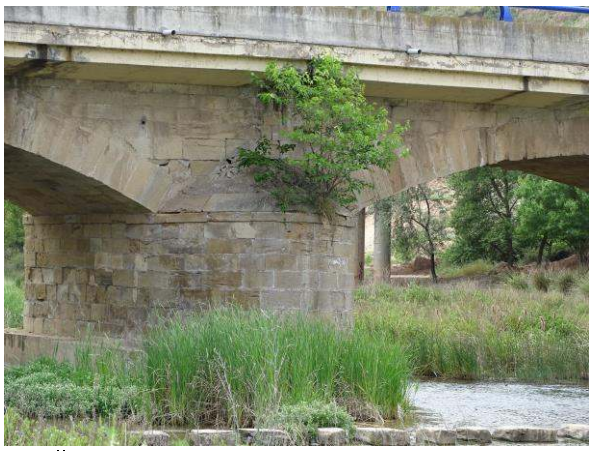
| <p>Puente de cinco bóvedas escarzanas de fábrica de sillería en bóvedas y pilas. El tablero se encuentra ampliado con vuelos de hormigón armado y algunos tramos rectos. Su longitud total es de 120 m, la luz libre es de 14,2 m, el ancho del tablero es de 9,6 m, el espesor de las pilas es de 4 a 5 m y su altura máxima es de 7,5 m. En la actualidad soporta el tráfico de la carretera N-232.</p> | | |

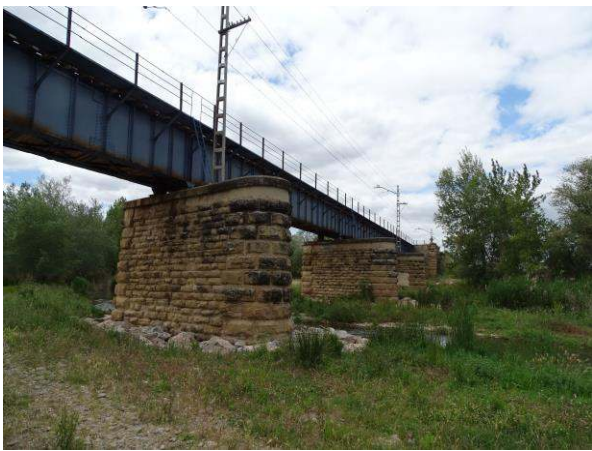
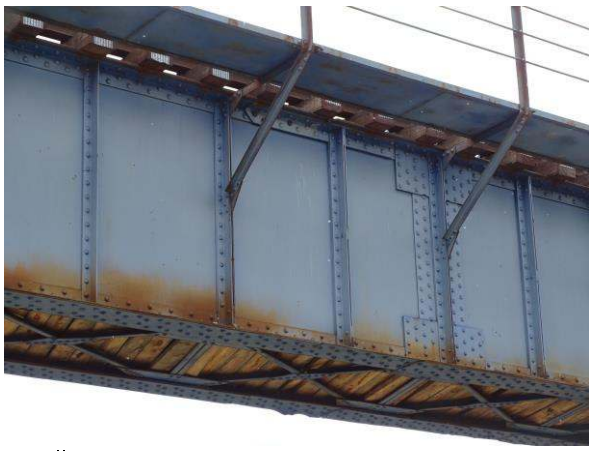
| <p>Puente de cuatro vanos, compuesto por dos vigas continuas de alma llena arriostradas superior, inferior y transversalmente con cruces de San Andrés, con rigidizadores verticales y un tablero superior de acero roblo-nado en vigas con los encuentros acartelados. Pilas esviadas y estribos de sillería en tajamares siendo mam-puesto en el resto. Su longitud total es de 102 m, la luz libre es de 20,3 a 20,8 m, el ancho del tablero es de 4,7 m, el espesor de las pilas es de 2,3 m y su altura máxima es de 8,7 m.</p> | | |

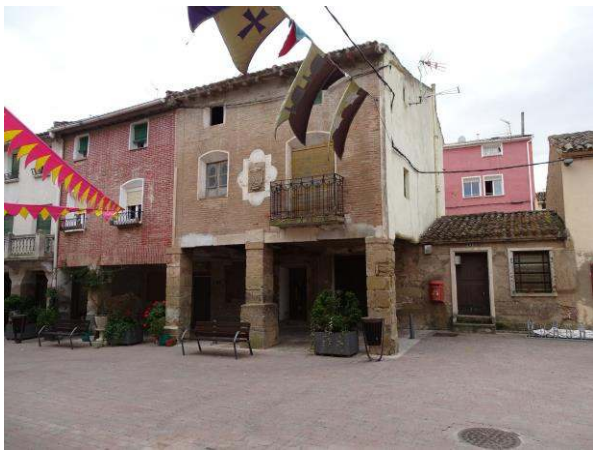
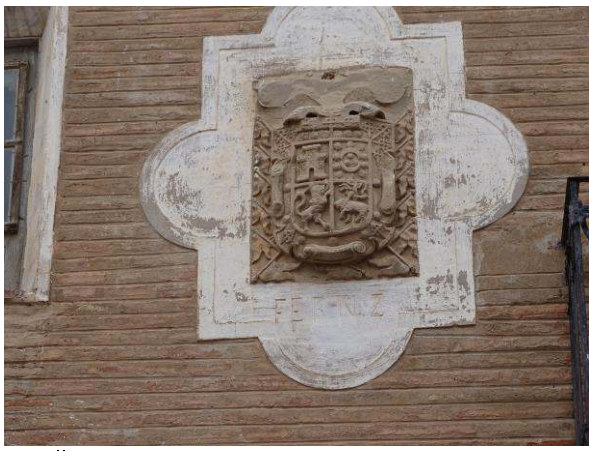
| Referencia | Protección | GRADO A: PROTECCION AMBIENTAL |
|---|---|---|
| <p>Edificio entre medianeras de planta rectangular de 7 metros de frente y 12,50 metros de fondo con un soportal en planta baja de 4,50 metros de fondo sobre tres pilares cuadrados de sillería. El pilar central está reforzado con hormigón en la base. En planta primera, de fábrica de ladrillo, dos huecos con dinteles curvos de sardinel, uno de ellos, con balcón con cerrajería modernista y en el centro, escudo cuartelado en cruz de castillo, león, trece estrellas y oso pasante a árbol, del XVIII. La planta segunda se dispone bajo la cubierta de dos aguas con alero de canes de madera sin labrar y huecos más pequeños situados en el eje de los de la planta primera.</p> | | |

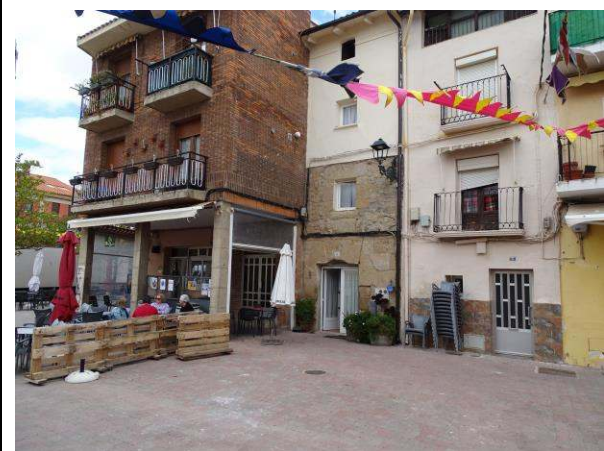
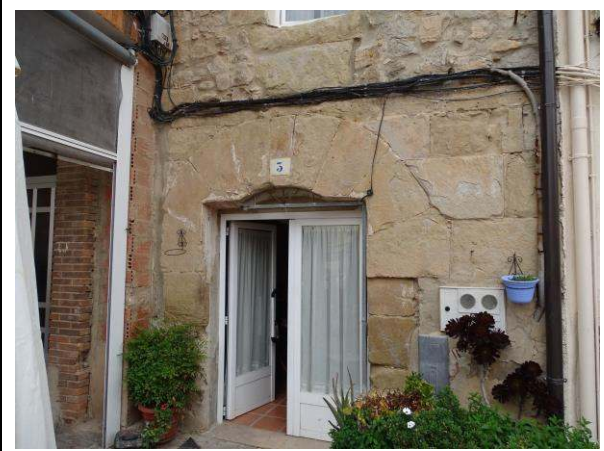
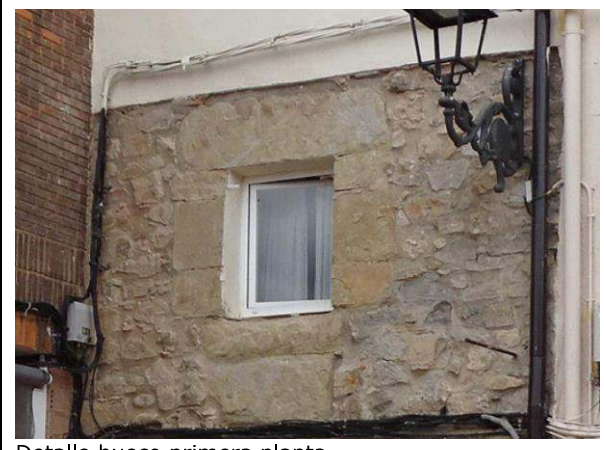
| <p>Edificio entre medianeras de planta rectangular de 4 metros de frente y 12.60 metros de fondo, con cuatro plantas (baja + 2 + bajocubierta). Planta baja de sillería con acceso con arco de medio punto con grandes dovelas, mutilado en su trasdós para encajar una puerta rectangular. Planta primera de mampostería con hueco de pequeñas dimensiones enmarcado por dintel y laterales de grandes sillares. Las dos plantas superiores, posiblemente de ladrillo o adobe, están enfoscadas. Cubierta de teja a dos aguas con alero de canes de madera sin labrar. Aparentemente puede haber formado una unidad con el inmueble colindante, nº 5</p> | | |

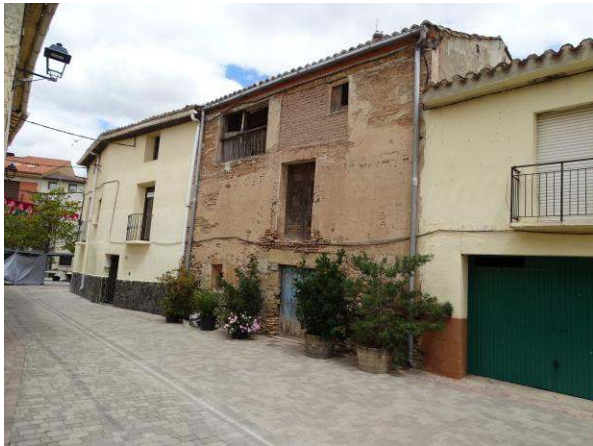
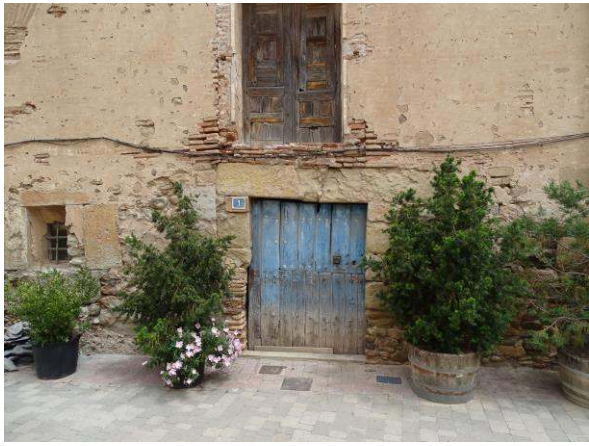
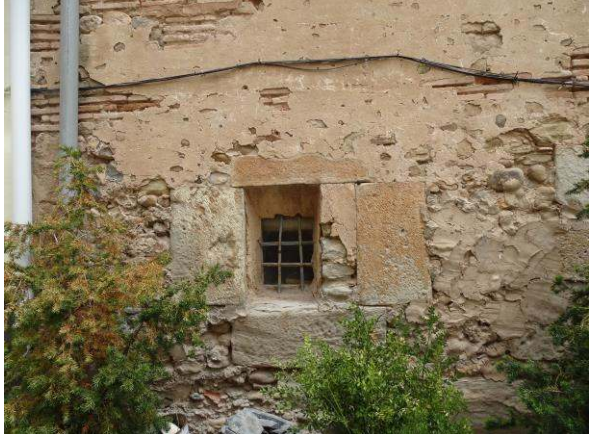
| <p>Edificio entre medianeras de planta rectangular de 8,40 metros de frente y 7,30 metros de fondo con tres plantas (baja + 1 + bajocubierta). Planta baja de mampostería con hueco formados con dintel y laterales de grandes sillares. Planta primera de ladrillo, con huecos con dinteles de sardinel, uno de ellos cegado mientras que el otro conserva la carpintería original. Planta bajocubierta de adobe con solana parcial y asimétrica. Cubierta de teja a dos aguas sin alero</p> | | |

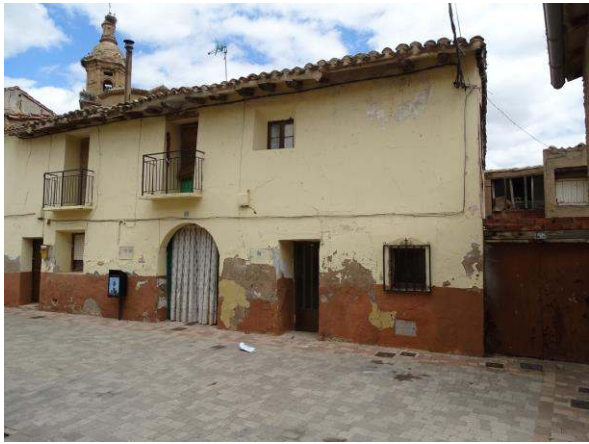
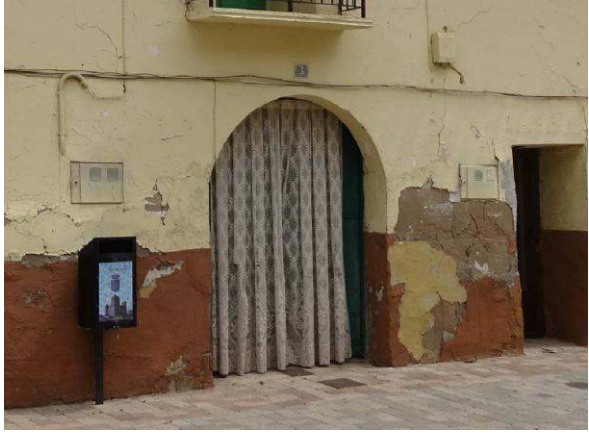
| <p>Edificio entre medianeras de planta rectangular de 12,50 metros de frente y 11,60 metros de fondo con dos plantas (baja + 1). Aun cuando la fachada está muy reformada, puede apreciarse que el acceso se produce a través de un arco de sillería de medio punto, de dimensiones similares al situado en calle Portales, 3. Se desconoce si la fachada es sillería o mampostería, pero, en cualquier caso, por el grosor de los muros puede deducirse que es de fábrica de piedra en ambas plantas. Como se ha indicado la fachada está muy reformada y presenta huecos muy desordenados, entre los que destacan el citado acceso con arco de medio punto en planta baja y dos balcones en planta primera. Cubierta de teja a dos aguas con alero de canes de madera sin labrar</p> | | |

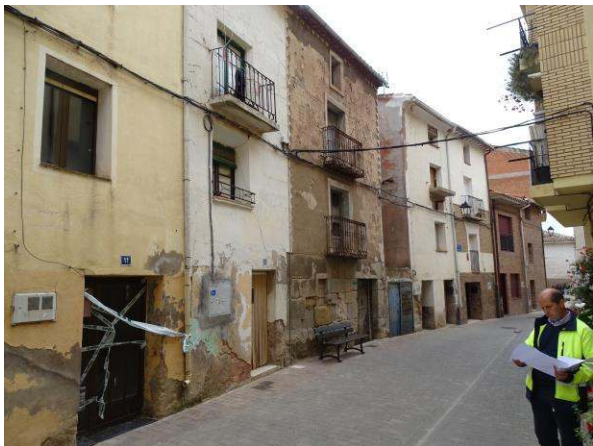
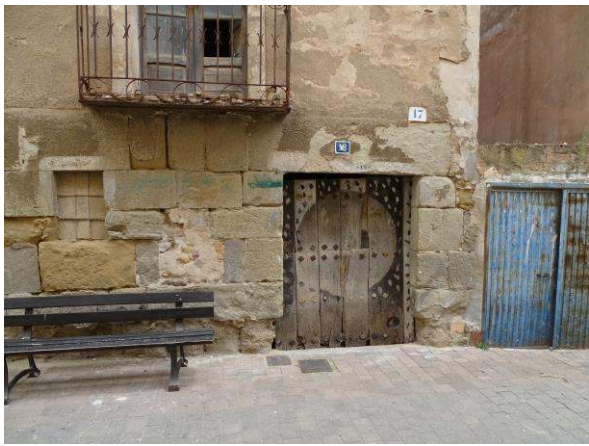
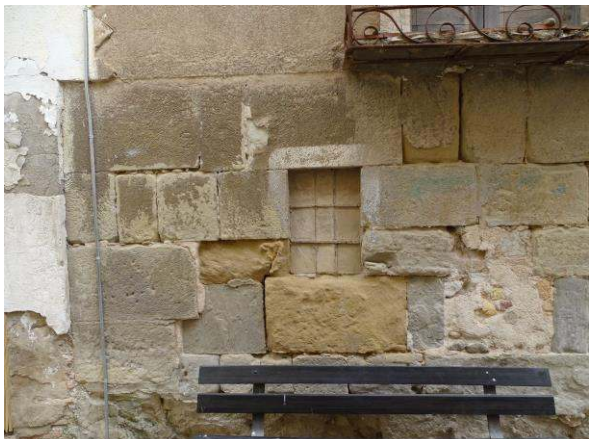
| <p>Edificio entre medianeras de planta rectangular de 6,00 metros de frente y 15,00 metros de fondo con cuatro plantas (baja + 2 + bajocubierta). Planta baja de sillería con hueco de acceso que conserva su carpintería original y ventana de pequeñas dimensiones que parece haber sufrido alteraciones en su tamaño y situación. Las plantas superiores disponen de un hueco centrado con balcón cada una y ventana en el bajocubierta. Están acabadas con enfoscado con recercado en los huecos y decoración en laterales y cornisa con pequeños triángulos. Cubierta de teja con alero de ladrillo de escaso vuelo</p> | | |

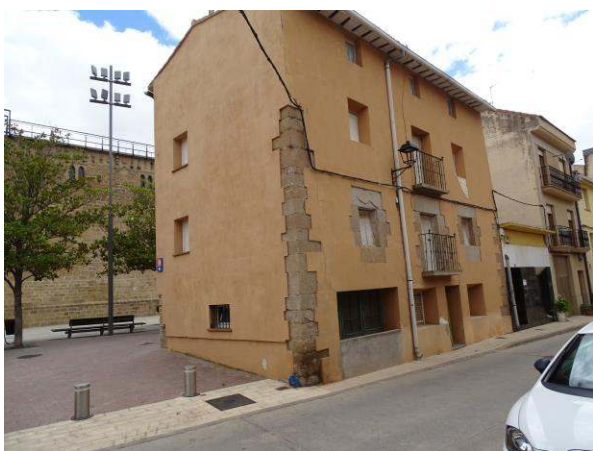
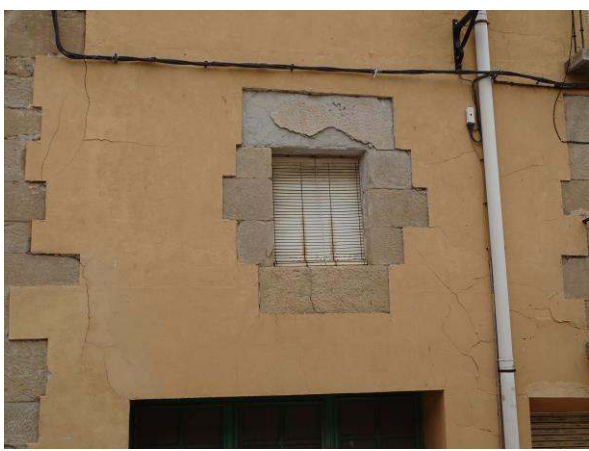
| <p>Edificio en esquina de planta rectangular de 10,20 metros de frente y 7,60 metros de fondo medio con cuatro plantas (baja + 2 + bajocubierta). Realizado en fábrica de mampostería revestida con mortero con sillería de buena calidad en esquinazos y recercado de huecos de planta primera. Fachada principal con tres ejes y balcones en los huecos centrales de planta primera y segunda. Cubierta de teja a dos aguas con alero de canes de madera sin labrar</p> | | |
